# PAKKI - SATAKUNNAN MUSEO / INVENTOINTIRAPORTTI

## Euran Honkilahden osayleiskaava-alueen päivitys- ja täydennysinventointi

Kunta/kunnat: Eura  
Valmistumisvuosi: 2021  
Teettäjä/rahoittaja: Euran kunta  
Inventoija: Arkkitehti Minttu Kervinen/FCG Oy  
Ajankohta: vuodenvaihte 2020-21  
Inv.alueen tyyppi: kaupunki/taajama  
Inv. tarkoitus: yleiskaava  
Inv. tyyppi: aikavalikoima  
Tyyppiselite: Osayleiskaavan rakennusinventointi. Tehdään kohdetasolla.  
Kattavuus: melko kattava

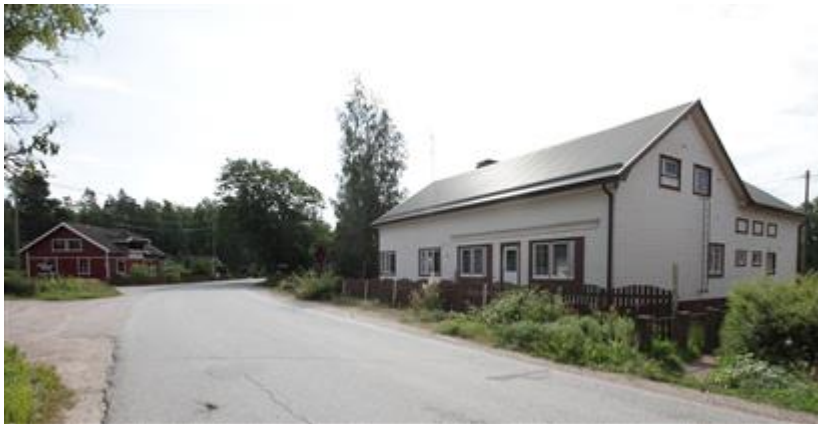
Kuvateksti: Koskenkylänraitin  
varren entisiä  
liiketiloja.  
Julkisivusta  
hahmottuu vielä  
entiset  
näyteikkunat.  
Kualaji: yleiskuva  
Kuvaaja: Minttu Kervinen  
Kuvausaika: 19.8.2020

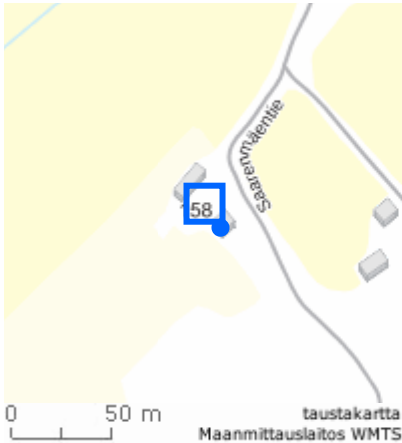
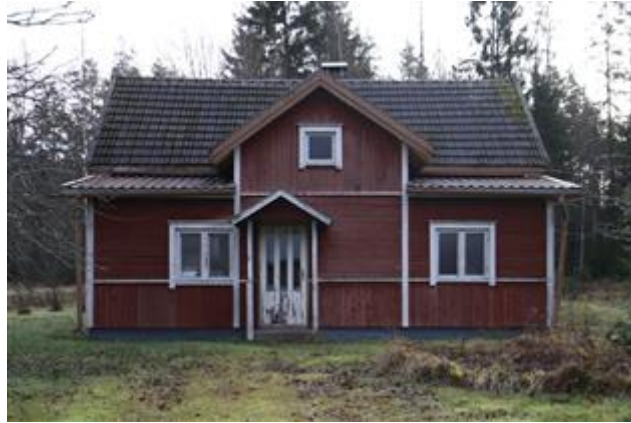
### 1. Aaltomaa 50-404-33-0

Kohteen julkisivuvuoraus on uusittu ja kohde on maalattu vuoden 1994 inventoinnin jälkeen. Kuistin ikkunat on siirretty koillisjulkisivulta luoteisjulkisivulle.

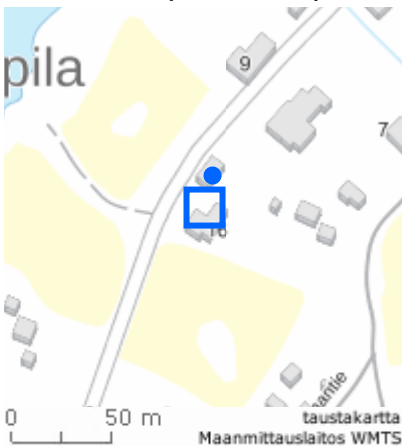
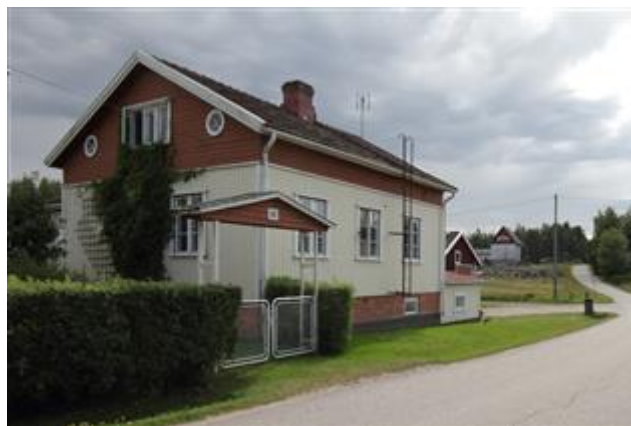
### 4. Hakanen (Honkilahti) 050-404-5-21

Ulkoasussa ei ole tapahtunut muutoksia vuoden 1994 inventoinnin jälkeen.

Kohteen asuinrakennuksella on paikallista rakennushistoriallista arvoa sen ollessa edustava esimerkki aikakautensa rakentamisen ihanteista. Kohde on hyvin säilyttänyt alkuperäisyytensä, kuten alkuperäistä vastaavan ulkovuorauksen ja ikkunat. Kohteella on paikallista elinkeinohistoriallista merkitystä. Asuinrakennuksen pohjakerroksessa on vuonna 1935 perustetun Hakasen kuorma-autoliikkeen suurehko autotalli. Kohde on Honkilahden kyläkuvan kannalta tärkeä rakennus.

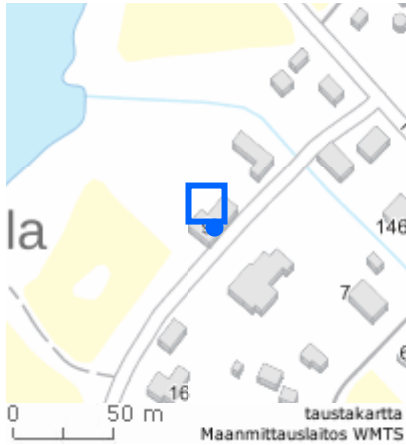
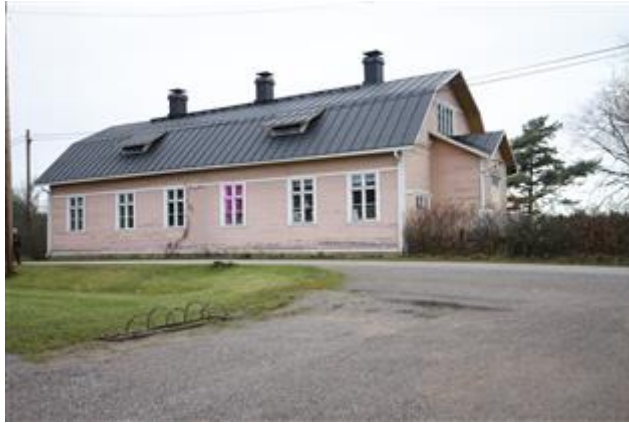
## 7. Honkilahden pappila 050-404-2-28

Säilynyt vastaavassa asussa kuin vuoden 1994 inventoinnissa.

Kohteen asuinrakennuksella on seudullista rakennushistoriallista arvoa sen ollessa edelleen rakennusajalleen tyypillinen pappila. Asuinrakennus on säilyttänyt edustavuutensa, vaikka ulkoasuun onkin tehty muutoksia. Muutokset ilmentävät rakennuksen käytön jatkuvuutta. Kohteella on vähintään seudullista historiallista arvoa entisenä Honkilahden seurakunnan pappilana ja kirkkoherranvirastona. Asuinrakennuksella on maisemallista arvoa osana tienäkymää ja se on Honkilahden kyläkuvan kannalta tärkeä rakennus. Kohteella on myös maakunnallista merkitystä osana maakunnallisesti arvokasta kulttuuriympäristöä Honkilahden kirkkoympäristö.

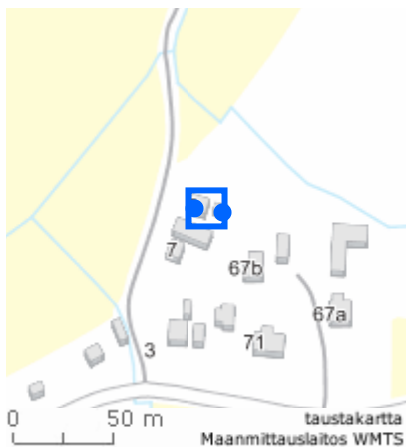
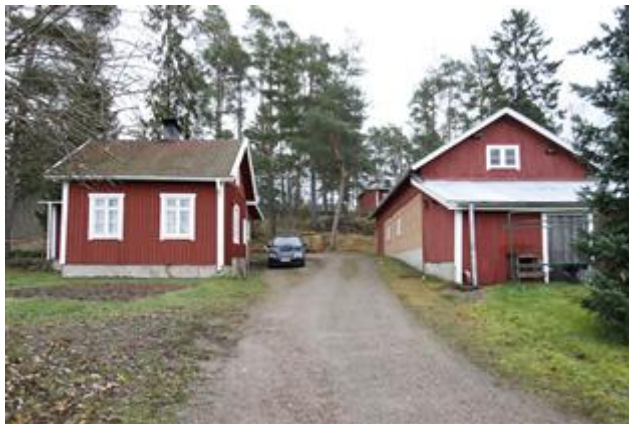
## 9. Kalliokulma 50-404-1-136

Vuoden 1994 inventoinnin jälkeen kohteen sisäänkäynnin edustalle pihan puolelle on rakennettu avokuisti

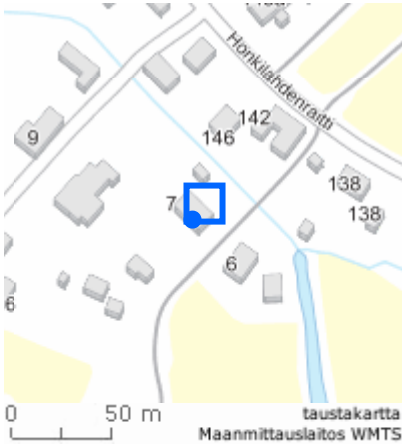
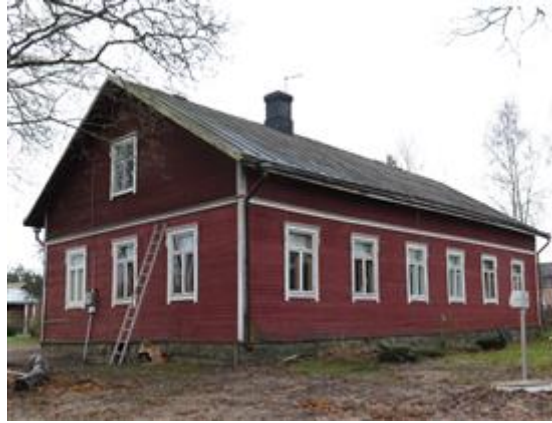
## 10. Kanta-Pietilä 050-404-2-91

Säilynyt vastaavassa asussa kuin vuoden 1994 inventoinnissa, osa ikkunoista uusittu vanhan mallin mukaan ja kattuhuopa vaihdettu saumapelliksi.

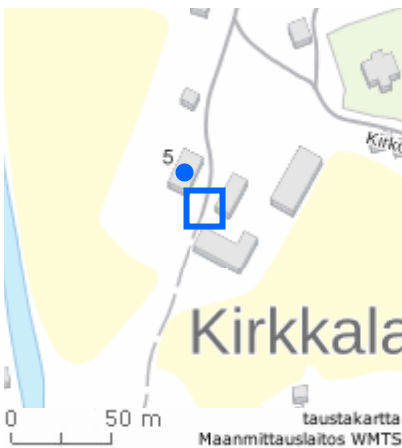
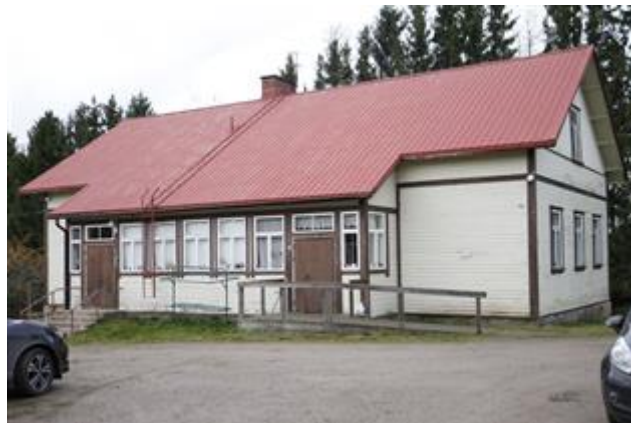
## 13. Kirkkala 050-404-6-61

Päärakennuksen ulkoasussa ei ole tapahtunut muutoksia vuoden 1994 inventoinnin jälkeen, vain sisäänkäynnille on rakennettu liuska ulko-oven eteen.

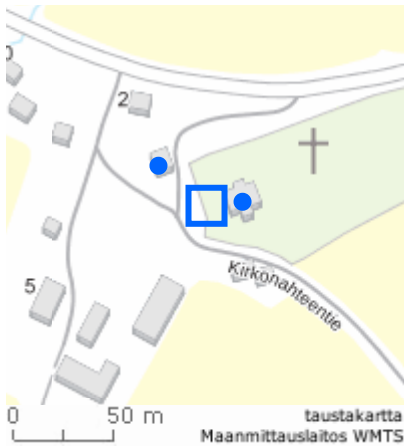
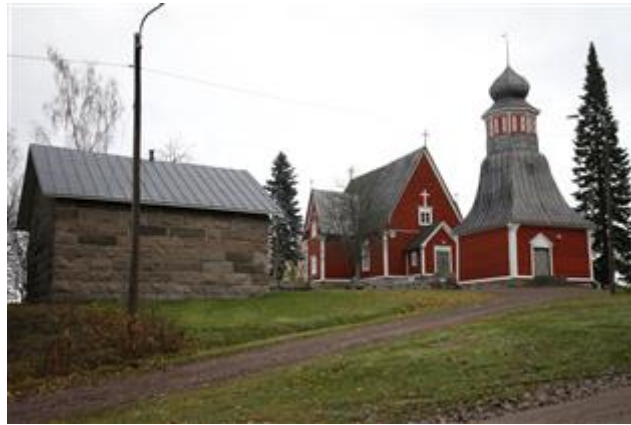
#### 14. Kirkkomaa (Honkilahden kirkko)(Nyk. Hautausmaa) 50-404-6-79

Säilynyt vastaavassa asussa kuin vuoden 1994 inventoinnissa.

Ennen vuotta 1917 rakennetut kirkot ja muut seurakunnalliset rakennukset on kirkkolain 14 luvun 5 §:n nojalla suojeltu.

Kohteella on maakunnallista rakennushistoriallista arvoa sen ollessa edustava esimerkki 1700-luvun puukirkkorakentamisesta. Malliltaan kirkko on pitkäkirkko, jossa laajennuksen myötä sakaristo ja asehuone antavat sisätilalle ristikirkon luonteen. Tapuli edustaa aikansa tyyppillistä lounaissaomalaisista rakennetta. Kirkko ja tapuli ovat harvoja 1700-luvun rakennuksia tarkastelualueella. Kirkko, tapuli, hautausmaa ja 1800-luvun alun makasiini muodostavat eheän ja edustavan kokonaisuuden. Kohteella on vähintään seudullista kirkkohistoriallista arvoa 1600-luvun saarnahuonekuntana ja kappelinä. Kohde on maakunnallisesti maisemallisesti arvokas kirkon sijoituessa alavan peltoauekan keskellä olevalle mäelle. Kohde näkyy peltojen yli laajalle alueelle ja sen ympäristössä on runsaasti vanhaa rakennuskantaa. Kohteella on maisemallista arvoa maamerkinä ja kirkolla on suuri merkitys Honkilahden identiteetille. Kohde on Honkilahden kyläkuvan kannalta tärkeä kokonaisuus. Kohteella on maakunnallista merkitystä osana maakunnallisesti arvokasta kulttuuriympäristöä Honkilahden kirkkoympäristö.

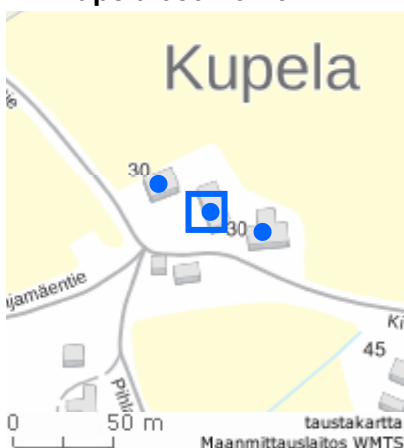
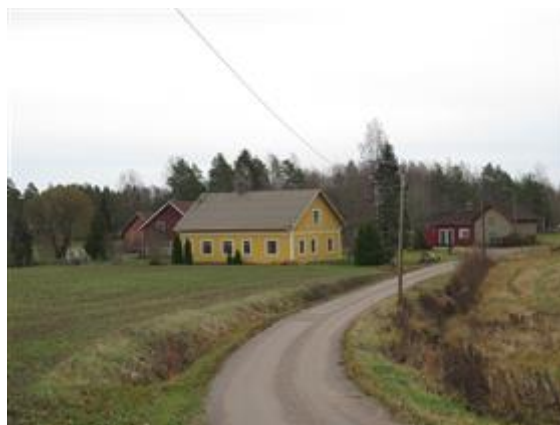
#### 17. Kupela 050-404-6-42

Rakennusten ulkoasussa ei ole tapahtunut merkittäviä muutoksia vuoden 1994 inventoinnin jälkeen.

Kohteen asuinrakennuksella on paikallista rakennushistoriallista arvoa sen ollessa melko edustava esimerkki perinteisestä rakennustavasta. Rakennuksen alkuperäisyys on kuitenkin kärsinyt mm. ikkunoiden vaihtamisesta. Yhdessä talousrakennusten kanssa se muodostaa edelleen yhtenäisen kokonaisuuden. Kohteella on paikallista asutushistoriallista merkitystä sen ollessa yksi Honkilahden 1600-luvun kantatiloja. Kohteella on maisemallista merkitystä sen sijaitessa keskellä kirkon eteläpuolista peltoaukeaa.

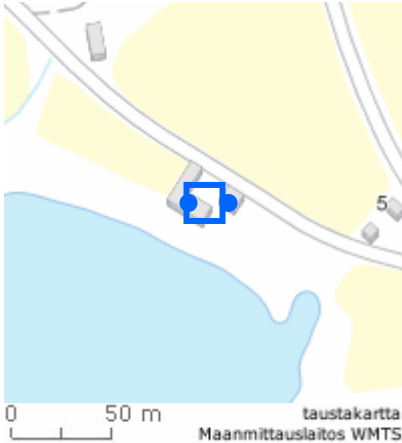
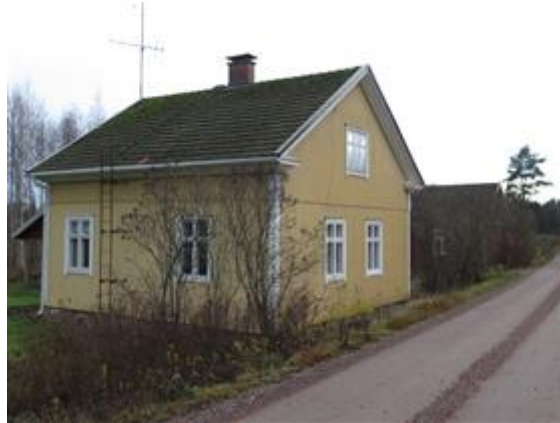
### 19. Laaksonen 050-404-2-80

Rakennusten ulkoasussa ei ole tapahtunut muutoksia vuoden 1994 inventoinnin jälkeen.

Kohteen asuinrakennuksella on paikallista rakennushistoriallista arvoa sen ollessa edustava esimerkki perinteisestä rakennustavasta ja sen jatkuvuudesta muutoksia tehtäessä. Rakennus on säilyttänyt hyvin 1900-luvun alun klassistisen ilmeensä: kissanpenkeiksi kääntyvät kattolistat ja alkuperäiset ristipuitteiset ikkunat. Rakennuksen ullakkokerros on myös vuorattu tarkastelualueelle tyypilliseen tapaan muusta vuorauksesta ulkonevalla pystyvuorauksella ilman, että välissä olisi vaakalistaa. Yhdessä talousrakennuksen kanssa asuinrakennus muodostaa eheän kokonaisuuden. Kohteella on paikallista asutushistoriallista merkitystä sen ollessa 1900-luvun ensi vuosina perustettu tila. Kohde on Honkilahden kyläkuvan kannalta tärkeä rakennus ja sillä on maisemallista merkitystä peltoaukean reunalla ja Patajärven rannalla.

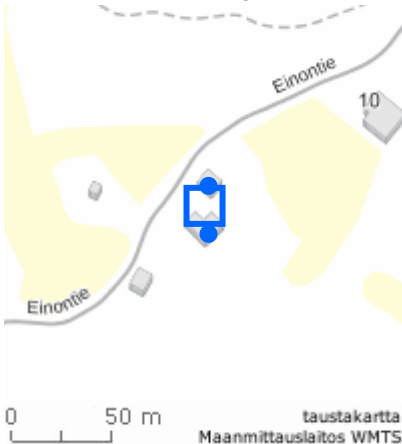
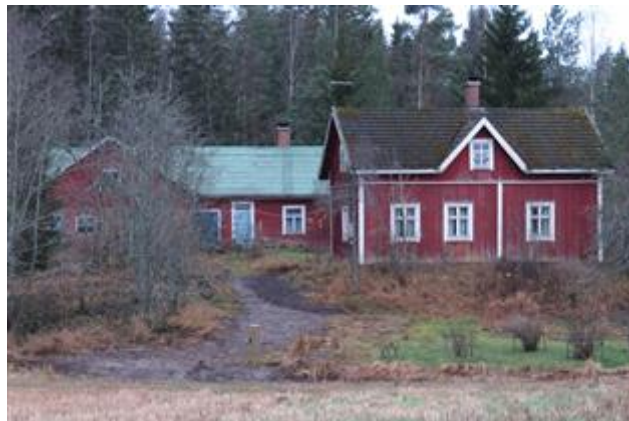
### 21. Lahtinen? (Kajalankunnas?) 50-404-2-16?

Rakennusten ulkoasussa ei ole tapahtunut muutoksia vuoden 1994 inventoinnin jälkeen.

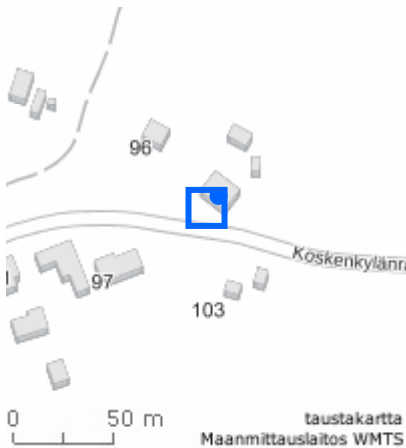
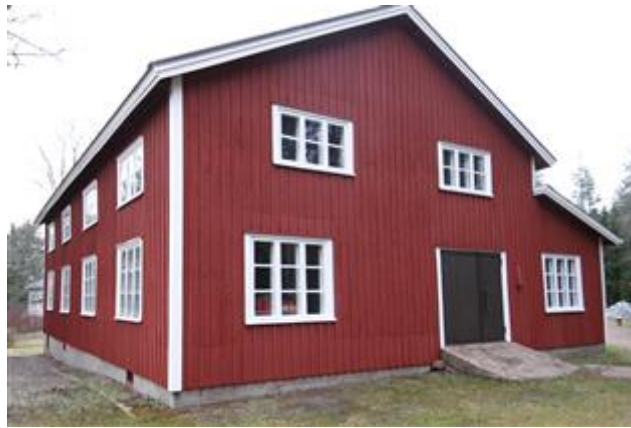
## 24. Louhivuori 050-414-2-70

Rakennus on kauniisti kunnostettu vuonna 2020 ulkoasua palauttaen.

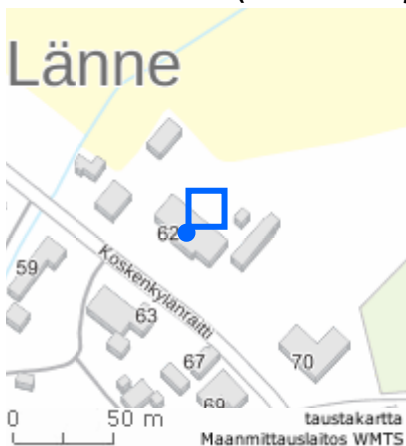
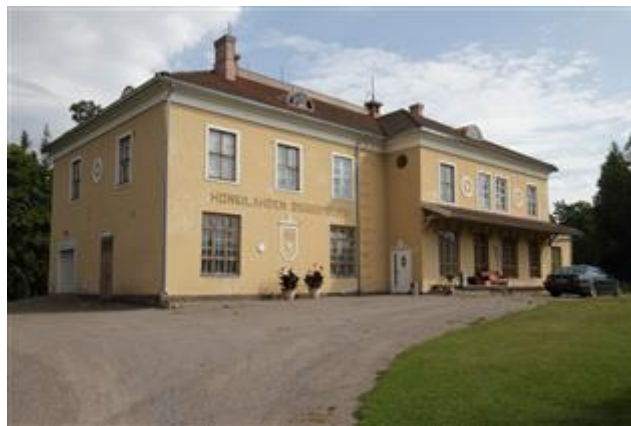
## 27. Maitokeskus (entinen meijeri) 050-414-2-18

Säilynyt pääpiirteissä vastaavassa asussa kuin vuoden 1994 inventoinnissa, muutamia ikkunoita vaihdettu vanhan mallin mukaan.

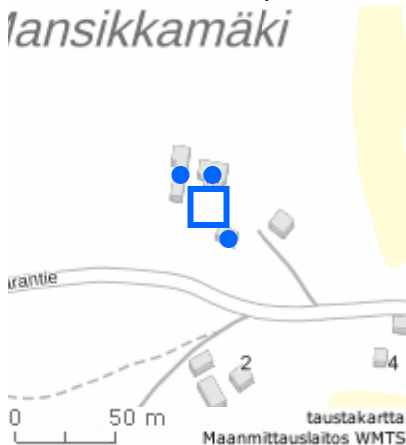
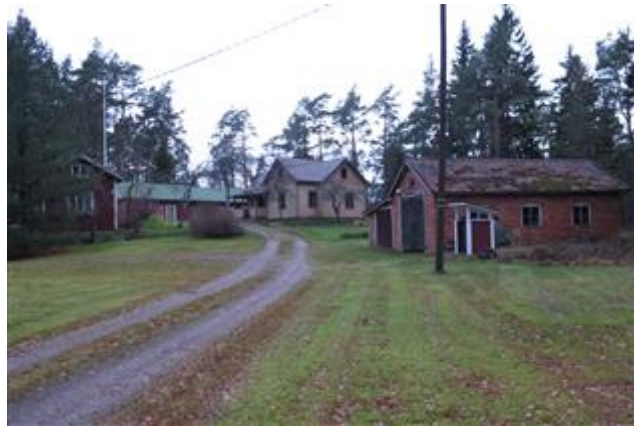
## 28. Mansikkamäki (Honkilahti) 050-404-5-23

Rakennusten ulkoasussa ei ole tapahtunut merkittäviä muutoksia vuoden 1994 inventoinnin jälkeen.

Kohteen asuinrakennuksella on paikallista rakennushistoriallista arvoa sen ollessa esimerkki perinteisestä rakennustavasta ja hirsirakennusten siirrettävyydestä. Luultavasti 1700-luvulta oleva rakennusrunko on harvinainen tarkastelualueella. Ajallisesti kerroksellinen päärakennus ilmentää rakennustavan ja käytön jatkuvuutta. Kohteella on paikallista asutushistoriallista merkitystä sen ollessa 1920-luvun asutustila, jonka talusrakennukset on rakennettu sota-aikana vuosina 1941-43. Kohteen ympäristöarvo jää vähäiseksi sen sijaitessa erillään muusta kylä rakenteesta.

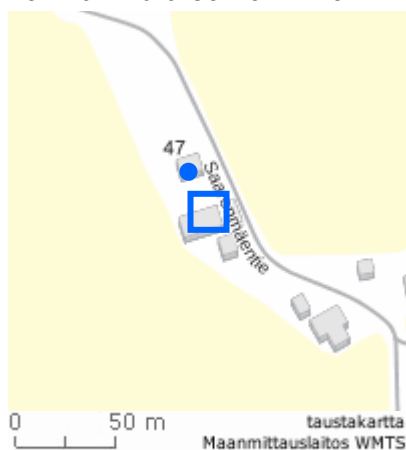
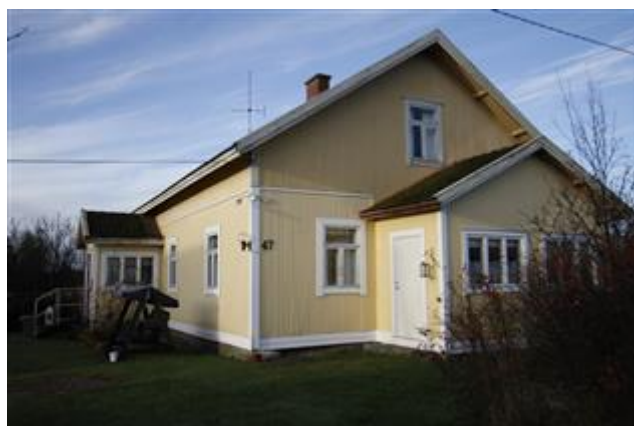
## 29. Markkula 50-404-4-79

Rakennusten ulkoasussa ei ole tapahtunut merkittäviä muutoksia vuoden 1994 inventoinnin jälkeen.

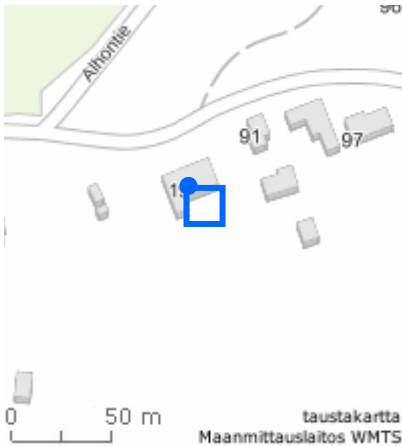
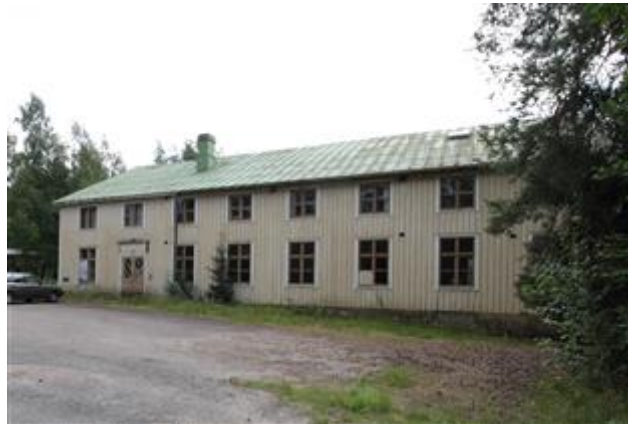
### 30. Mataramäki (Nuorisoseurantalo) 050-414-2-16

Säilynyt pääpiirteissä vastaavassa asussa kuin vuoden 1994 inventoinnissa, sisäänkäynnin yllä ollut katos purettu.

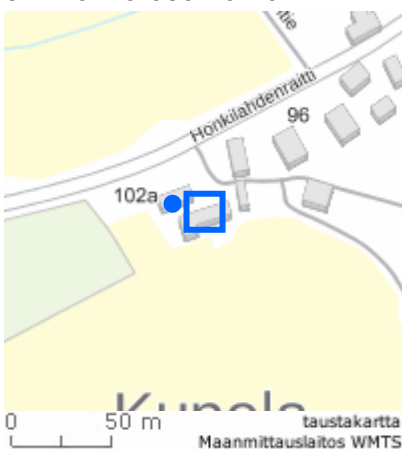
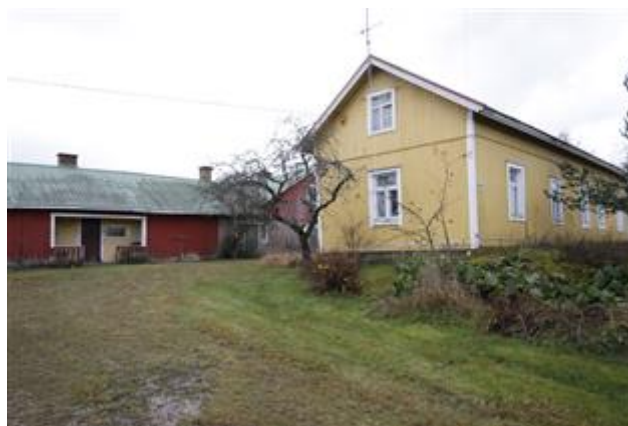
### 34. Mäkilä 050-404-6-44

Ikkunat on uusittu vanhan mallin mukaan. Rakennusten ulkoasussa ei ole tapahtunut merkittäviä muutoksia vuoden 1994 inventoinnin jälkeen.

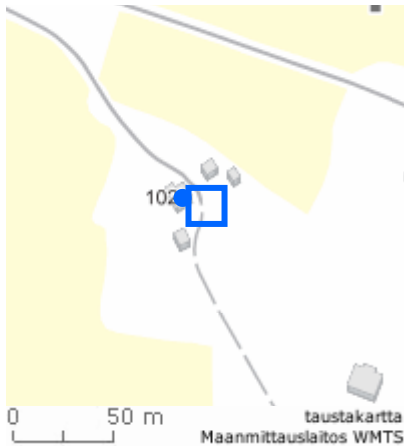
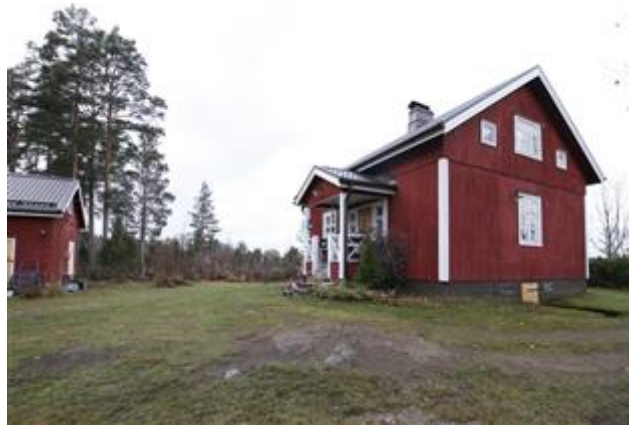
### 38. Palosaari (Honkilahti) 050-404-6-27

Sementtitiilikate uusittu profiililtään kattotiiltä muistuttavaksi peltikatoksi. Rakennuksen ulkoasussa ei ole tapahtunut muita merkittäviä muutoksia vuoden 1994 inventoinnin jälkeen.

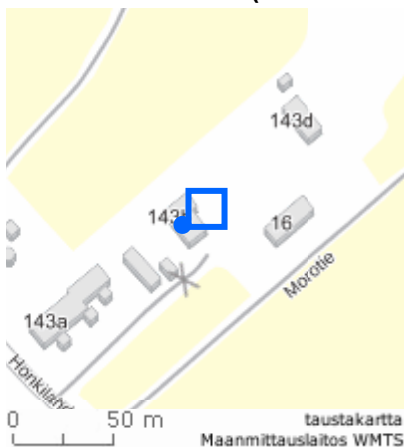
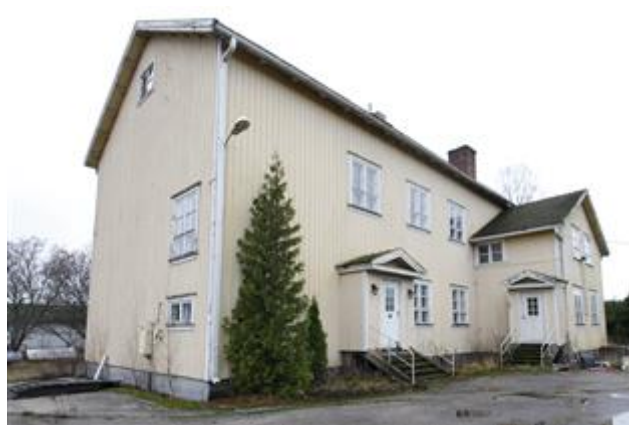
### 40. Pietilän koulu (Old school) 50-404-2-154

Säilynyt pääpiirteissä vastaavassa asussa kuin vuoden 1994 inventoinnissa, sisäänkäyntien katokset on muutettu umpikuisteiksi uusilla tyyppiovilla. Ikkunat vastaavat vuoden 1994 asua, samoin sementtitiilikate.

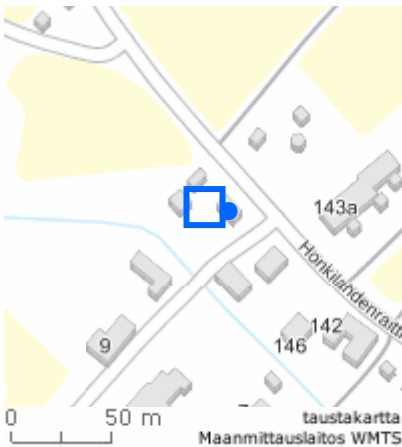
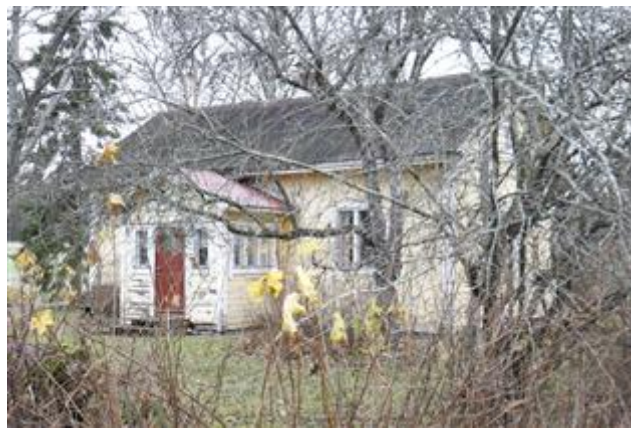
#### 46. Rauhaniemi 050-404-3-60

Rakennuksen ulkoasussa ei ole tapahtunut merkittäviä muutoksia vuoden 1994 inventoinnin jälkeen.

Kohteen asuinrakennuksella on paikallista rakennushistoriallista merkitystä sen ollessa esimerkki perinteisestä rakennustavasta ja hirsirakennusten siirrettävyydestä. Kohde on säilyttänyt melko hyvin 1920-luvun ulkoasunsa. Yhdessä pihapiirin talousrakennusten kanssa asuinrakennus muodostaa eheän kokonaisuuden. Kohteella on paikallista historiallista merkitystä asuintalon ollessa entisiä pappilan rakennuksia. Kohde on Honkilahden kyläkuvan kannalta tärkeä rakennus ja sillä on maisemallista merkitystä teiden risteyksessä ja joen varressa pappilaa vastapäätä.

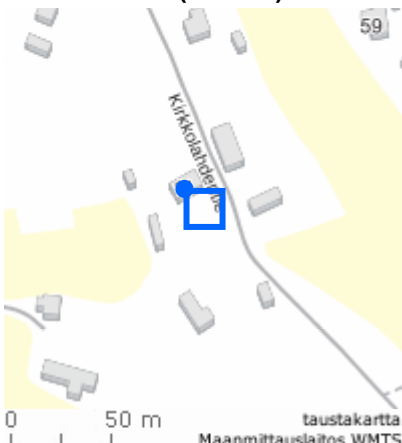
#### 51. Sankkila (Rauha) 050-404-1-31

Kohteen asuinrakennukseen on rakennettu valokatteinen avokuisti ja rakennus on maalattu vuoden 1994 inventoinnin jälkeen.

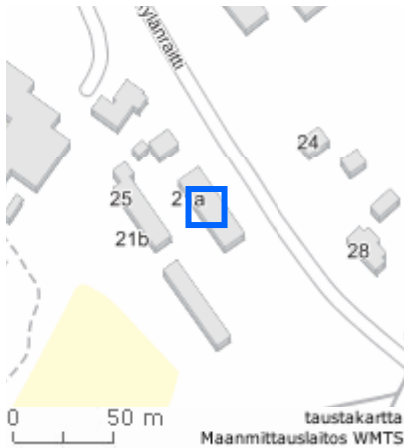
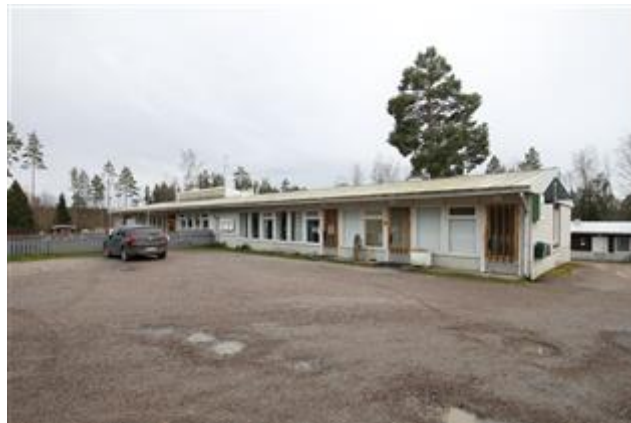
### 61. Honkilahden entinen kunnantalo

Kunnantalo on ulkoisesti kohtalaisen vaatimaton yksikerroksinen ja tiilipäällysteinen rakennus. Katto on loiva harjakatto, jossa valtuustosalia korostaa harjalta nouseva kattolyhty. Rivitalot ovat hahmoltaan kunnantaloa vastaavia, mutta sijaitsevat alempana rinteessä. Rivitaloista pohjoisempi on rakennettu kunnantalon kanssa samaan aikaan. Eteläisempi on valmistunut vasta 1970-luvulla.

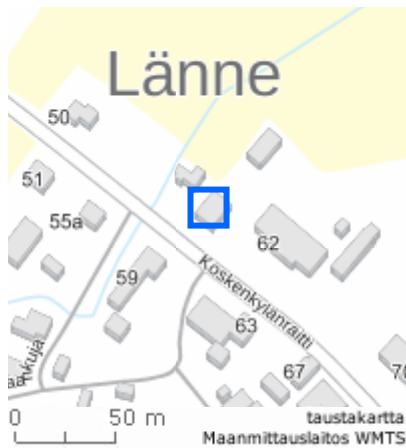
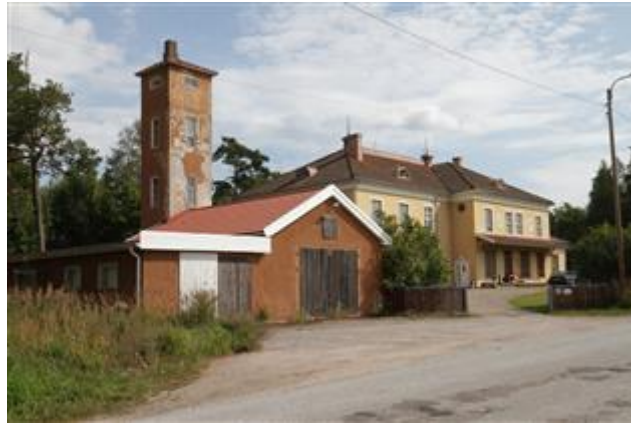
## 62. Honkilahden VPK:n entinen ruiskuhuone

1900-luvun alkupuoliskolla rakennettu vapaapalokunnan ruiskuhuone, jossa on kalustovaja ja letkunkuivatustorni. Alkuperäisen kalustovajan kylkeen on myöhemmin rakennettu tasakattoinen lisäsiipi. Sementtitiilirakenteinen rakennus on rapattu sävyiltään punaiseksi.

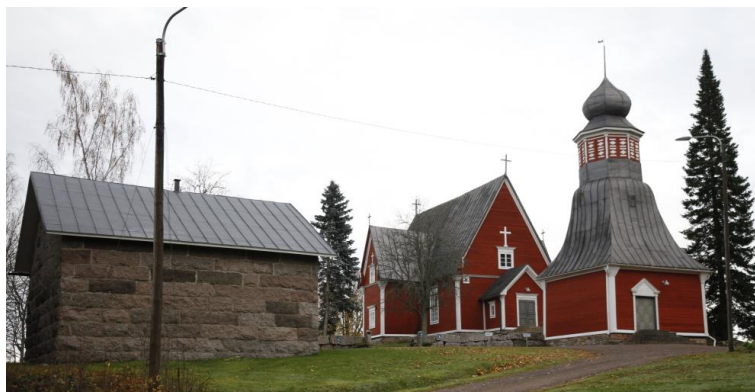
Kuva 5. Kuvan vasemmassa reunassa on lohkokivistä rakennettu viljamakasiini. Se on hankealueen harvoja 1800-luvun rakennuksia. Oikealla näkyy Honkilahden kirkko ja kirkon tapuli. Ne on rakennettu 1700-luvulla.

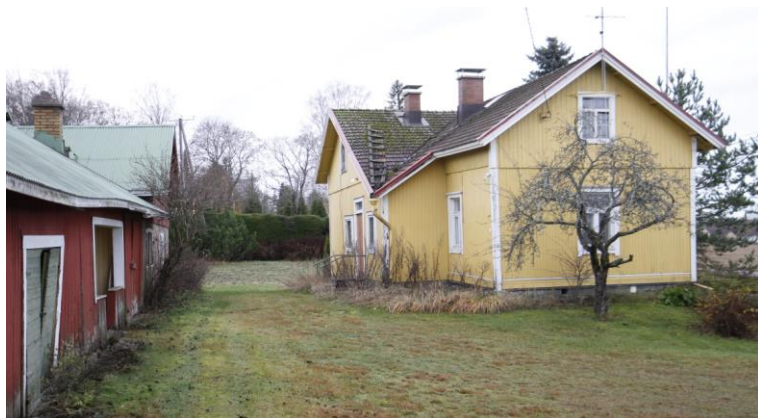
Kuva 6. Mäkilän asuinrakennus ja talusrakennus. Kuvassa oikealla näkyvän asuinrakennuksen vanhimmat osat ovat 1880-luvulta, mutta rakennusta on laajennettu useaan kertaan ja se on pystyvuorattu 1900-luvulla. Nykyisin rakennus on keltaiseksi maalattu ja vesikatteena on sementtitiilet. Ikkunat ovat vanhan mallin mukaan uusittuja T-ikkunoita. Kuvan vasemmassa reunassa näkyy 1900-luvun alun talusrakennus, jonka osana on sementtitiilinen entinen navetta.

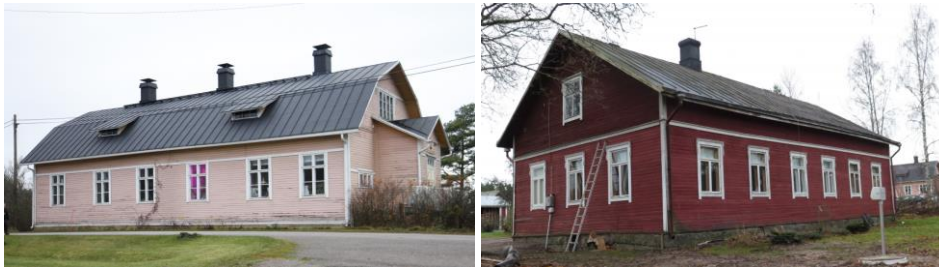
Kuva 8. Honkilahden entinen Pappila on valmistunut vuonna 1915. Mansardikattoinen rakennus sijaitsee aivan Vaaljoentiessä kiinni ja on maalattu vaaleanpunaiseksi.

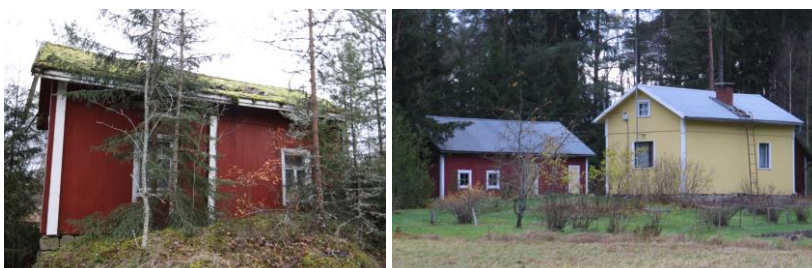
Kuva 10. Salminen on entinen torppa tai mäkitupa, jonka pieni ja huonokuntoinen asuinrakennus on 1900-luvun alusta. Rakennus on maalattu punaiseksi.

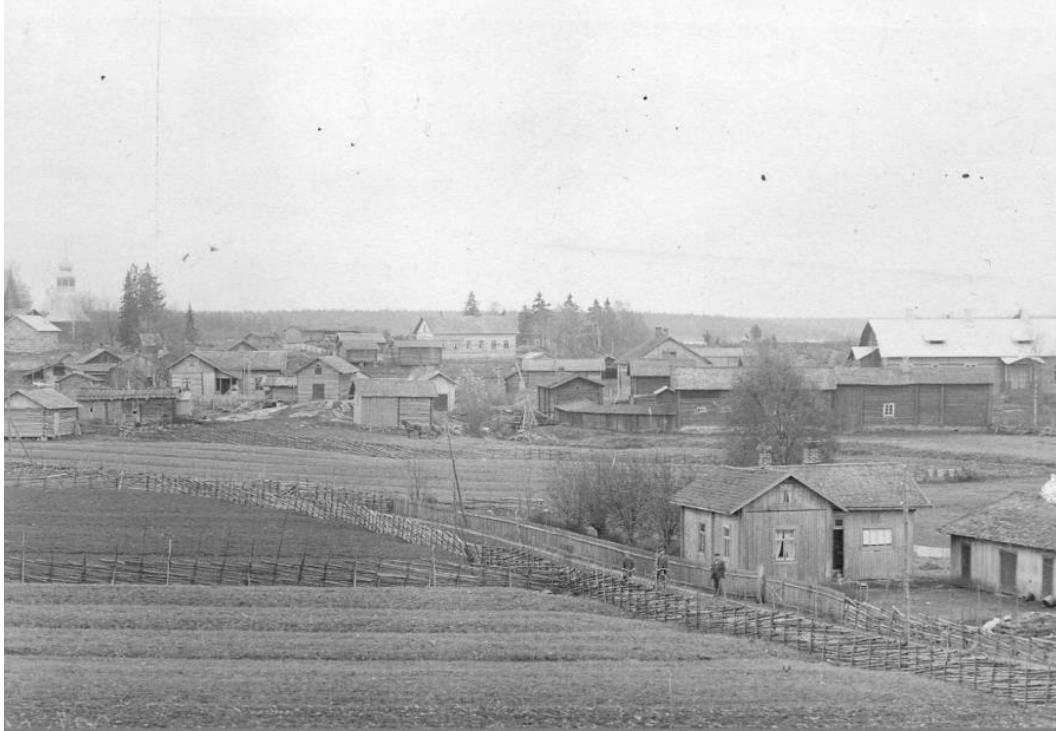
*Kuva 12. Ajoittamaton vanha valokuva Honkalahden kirkonkylästä. Kuvan vasemmassa reunassa näkyy kirkkoa, viljama-kasiini ja tapuli. Kuvan oikeassa reunassa näkyvä mansardikattoinen rakennus on pappila. Kylän rakennukset sijoittuvat pappilan ja kirkon välille. Kuvan keskivaiheilla näkyvä isompi rakennus on luultavasti Kanta-Pietilä. Muut rakennukset ovat selvästi pienempiä ja vaatimattomampia. Kuvan etualan poikki kulkee aidattu Honkalahdenraitti, jonka varrella on kuvan oikeassa reunassa etualalla vaatimaton pieni asuinrakennus. Raitilla kulkee kaksi pyöräilijää ja yksi jalankulkija. Kuvalähde: Satakunnan Nuorisoseurojen liiton kokoelma / Satakunnan Museon valokuvakokoelma.*

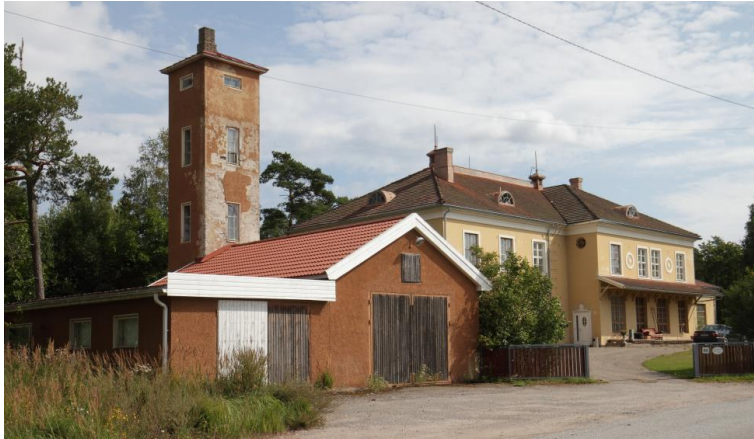
*Kuva 14. Kuvan vasemmassa reunassa on Honkilahden VPK:n vanha paloasema ja oikeassa reunassa entinen Honkilahden osuusmeijeri. Paloasema on pieni ja vaatimaton kalustovaja. Siihen kuuluu myös letkutorni. Osuusmeijeri on aumakattoinen, kaksikerroksinen komea, tyyliiltään klassistinen rakennus.*

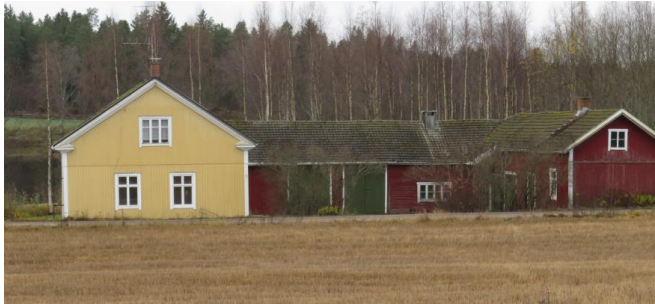
*Kuva 15. Patajärven rannalle sijoittuvan Laakosen asuinrakennuksen vanhimmat osat ovat vuodelta 1906. Rakennusta on laajennettu vuonna 1918 ja ulkoasu viittaa 1920-luvun klassismiin. Klassistisia piirteitä ovat mm. kissanpenkeiksi kääntyvät kattolistat. Talousrakennus rajaa pihapiiriä, joka aukeaa vain tien suuntaan.*

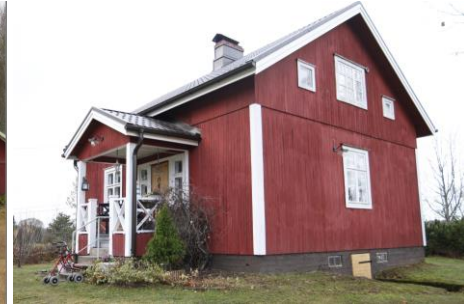
*Kuva 16. Palosaaren päärakennusta on alettu rakentaa 1930-luvulla, mutta talo valmistui vasta 1940-luvulla. Rakennuksen ulkovuoraus on pystyä piiloponttivuorausta, joka näyttää toistuvan muissakin 1920-1930-luvuilta säilyneissä rakennuksissa hankealueella. Ullakkokerroksen vuoraus ulkonee hieman pääkerroksen vuoraukseen nähden, eikä välissä ole listaa, mikä sekkin on tyypillinen piirre hankealueella.*

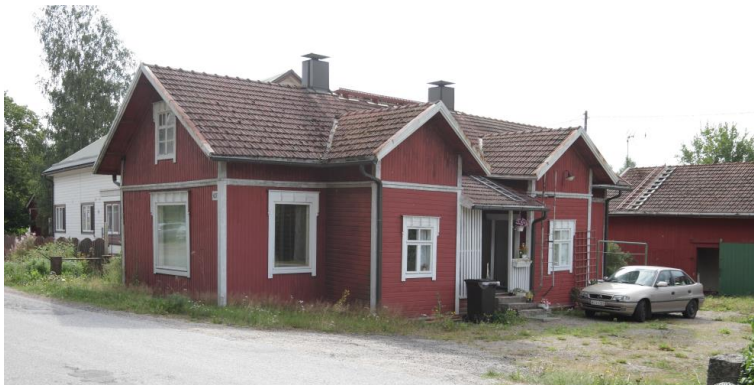
*Kuva 17. Pihamaan asuinrakennuksen hirsirunko on siirretty Koskenkylän kylänraitin varrelle 1920-luvulla. Rakennuksessa on toiminut Osuuspankki ja vaatekauppa, nyt se on asuinkäytössä. Rakennuksen takaa näkyy vaalea rakennus, jossa on myös ollut liiketiloja. Rakennuksen pääty on tielle ja pihan puolella on kaksi umpikuistia.*

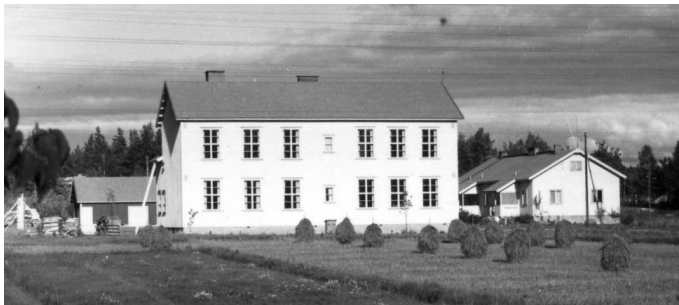
*Kuva 18. Ajoittamaton valokuva vuonna 1949 valmistuneesta Honkilahden kansakoulusta eli Pietilän koulusta. Koulurakennus on kaksikerroksinen. Koulun oikealla puolella näkyy yksikerroksinen opettajien asuntola, joka sijoittuu poikittain kouluun nähden. Koulun edessä on heinäpelto, jolla on heinäseipäitä. Kuva: Sven Raita / Satakunnan Museon valokuvakokoelma.*

Sota-aikanakin Honkilahdella rakennettiin jonkin verran 1940-luvun alussa. Jälleenrakennuskaudella väkiluku kasvoi jonkin verran, mutta suhteessa vähemmän kuin Eurassa tai Kiukausilla. Esimerkiksi nuorisoseurantalo on vuodelta 1940. Hankealueella on jonkin verran jälleenrakennuskauden rakennuskantaa. Monet 1940-luvun rakennukset ovat kuitenkin ulkoasultaan samanlaisia kuin aiempien vuorikymmenten rakennukset, joko isohkoja noppamaisia rakennuksia tai pienempiä muutaman huoneen käsittäneitä rakennuksia kuten esimerkiksi Kallionkulma. 1940-luvulta on myös Louhivuoren pienteollisuushalli. Honkilahden entinen kansakoulu on vuodelta 1949.

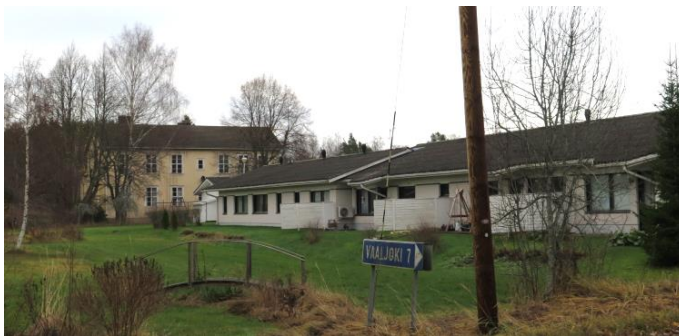
*Kuva 19. Entinen Pietilän koulu kuvattu suurin piirtein samalta paikalta syksyllä 2020. Koulun edustalla on nykyisin rivitalo. Sen paikalla on vanhassa valokuvassa heinäpelto. Kuva: Liisa Nummelin.*

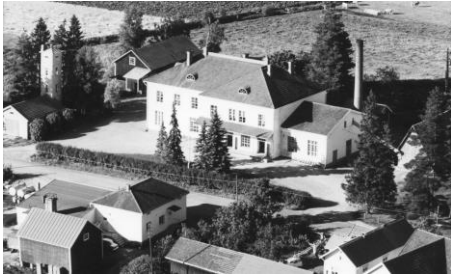
Kuva 20. Ajoittamaton valokuva Honkilahden osuusmeijeristä. Kuvan etualalla vastapäätä meijeriä näkyy E-liikkeen entinen kauppa. Kauppa koostui aumakattoisesta rakennusosasta ja lapekattoisesta laajennusosasta. Kuvalähde: Satakunnan Museon valokuvakokoelma.

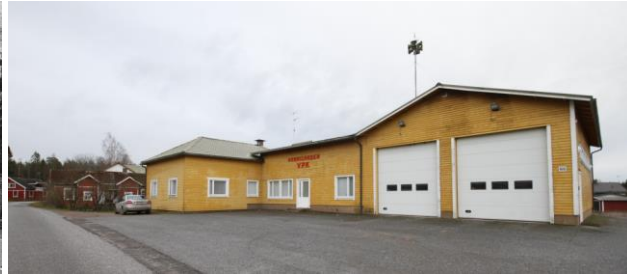
Kuva 21. Nykyisin entinen E-liikkeen kauppa on Honkilahden VPK:n paloasemana ja sitä on laajennettu kalustovajalla.

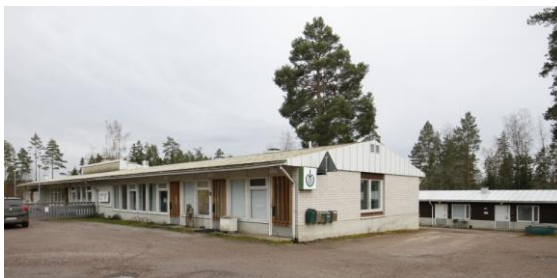
Kuva 22. Honkilahden entisessä kunnantalossa on nykyisin metsäkeskuksen toimisto, kirjasto ja päiväkot. Taustalla näkyy samaan aikaan valmistunut asuinrivitalo. Kunnantalossa on loiva harjakatto ja rakennuksen julkinen luonne on hahmotettavissa oikeastaan vain valtuustosalia korostaneen kattoikkunan ansiosta. Muuten rakennus on hahmoltaan vieheisiä rivitaloja vastaava.

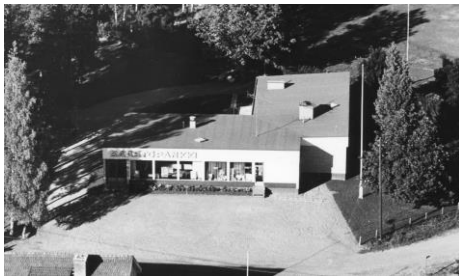
Kuva 23. Ajoittamaton valokuva Honkilahden Säästöpankin uudesta pankkirakennuksesta. Rakennus koostuu kahdesta lapekattoisesta siivestä. Pankin isot ikkunat aukeavat tielle. Rakennuksen edustalla on asfaltoitu etupiha. Säästöpankki toimi vuoteen 1964 vastapäätä sijaitsevassa mansardikattoisessa asuintalossa. Kuvalähde: Satakunnan Museon valokuvakokoelma.

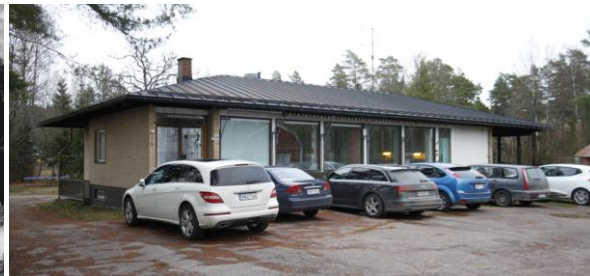
Kuva 24. Honkilahden Säästöpankin entinen liiketila valokuvattuna syksyllä 2020. Loiva lapekatto on muutettu aumakoksi. Pankin edusta on edelleen asfaltoitu.

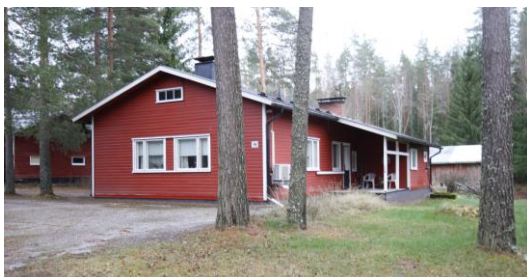
Kuva 25. 1960-1970-lukujen vaihteen hahmoltaan aiempaa matalampi omakotitalo Honkilahdenraitin varrella.
